**DOSSIER**  
0608-02 Citadel Diest

**DEELDOSSER**  
Beheersplan Onroerend Erfgoed

# Beheersplan

## CITADEL DIEST

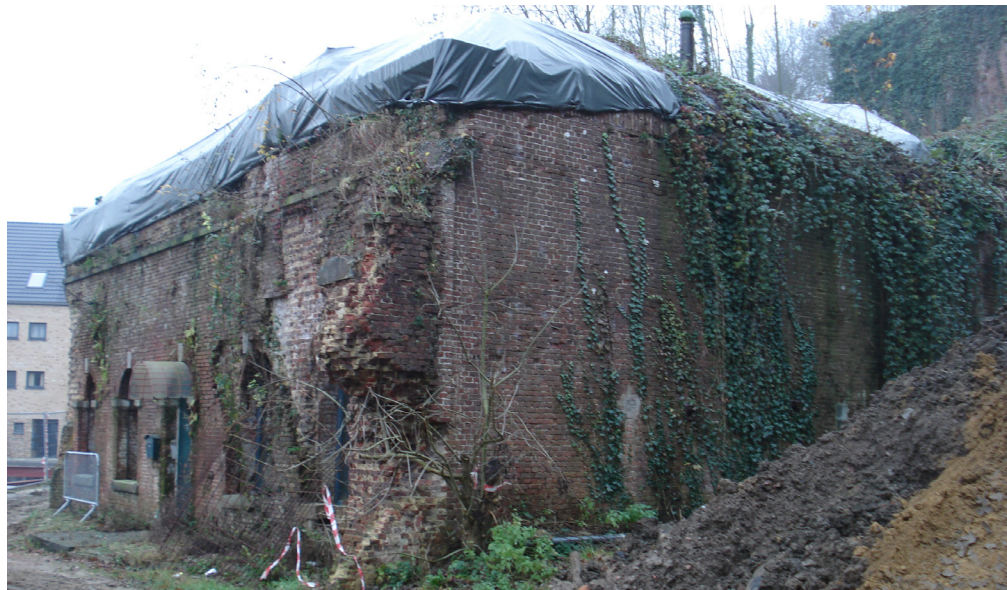
afb. 76: Zicht op wachtlokaal voor het volledig bedekt was met klimop. Schade aan baksteen metselwerk wordt duidelijk op foto © Origin

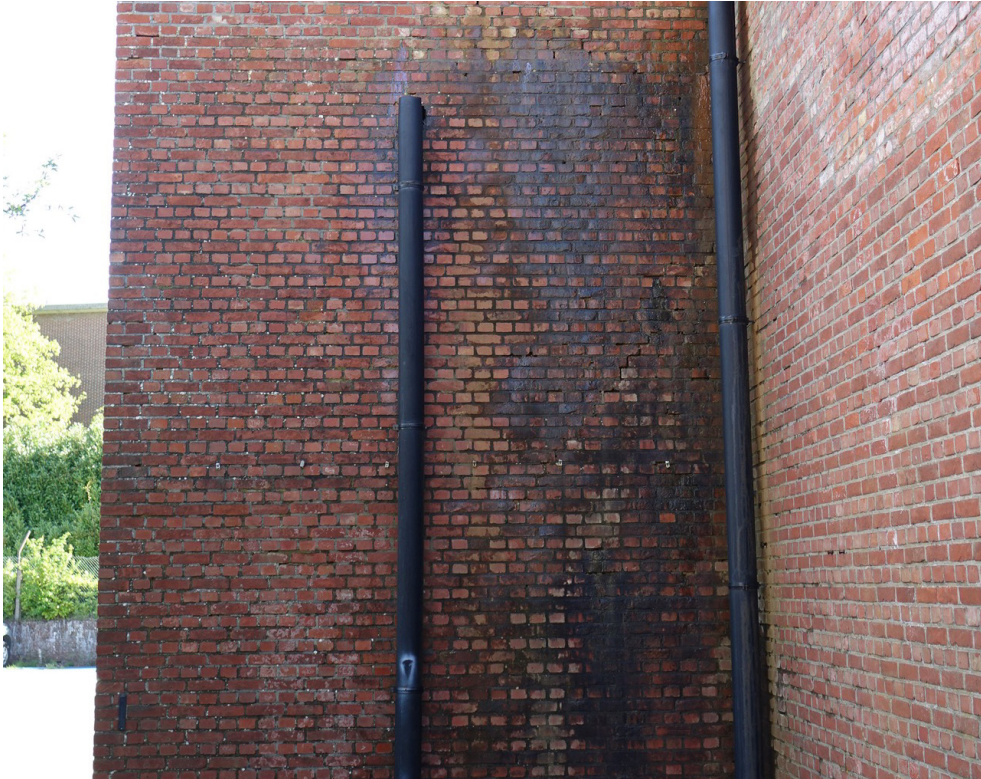
afb. 157: Vochtprobleem courtine 1-2 nadat dakopbouw veranderd is ©Origin

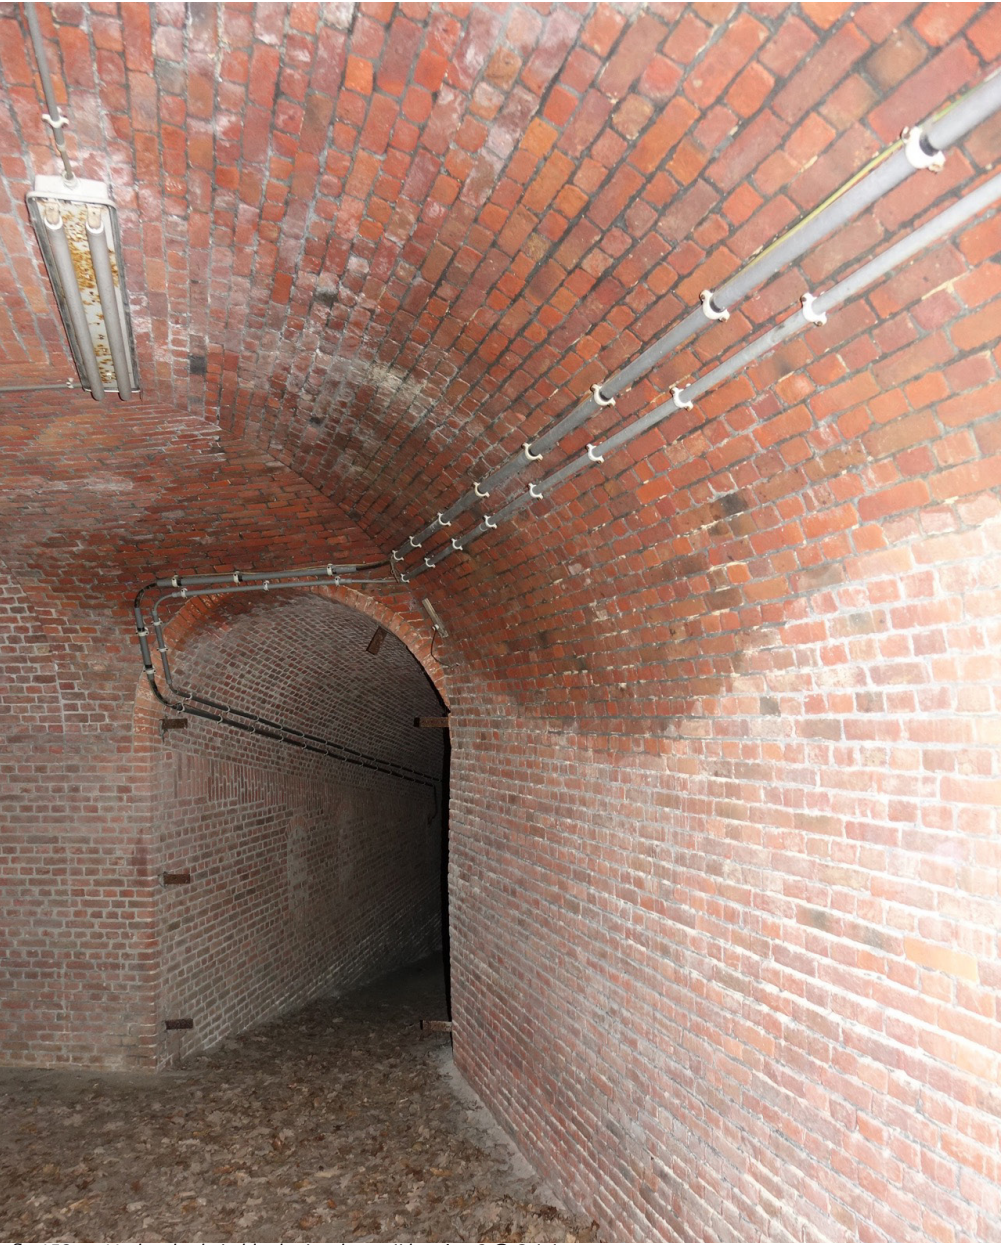
afb. 158: Vochtschade in blankeringsbatterij bastion 3 © Origin

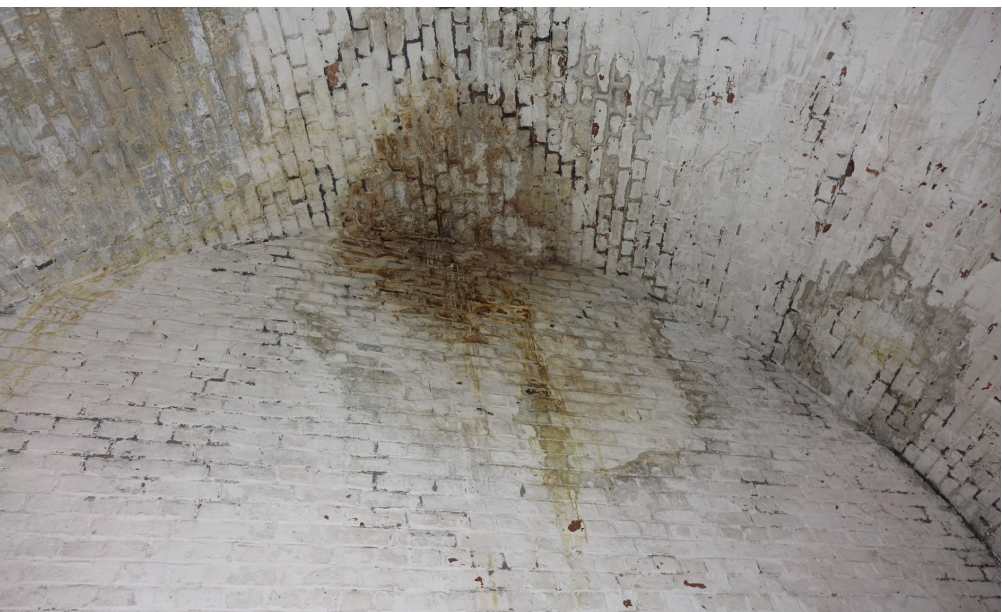
afb. 159: Vochtplek interieur © Origin

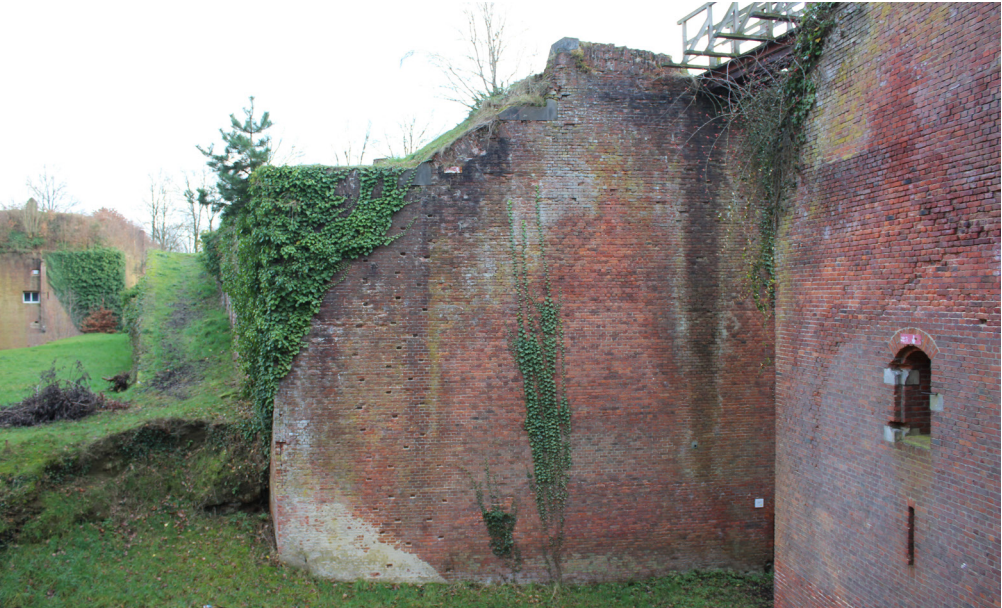
afb. 160: Vochtschade flank tenaille voor courtine 3-4 © Origin

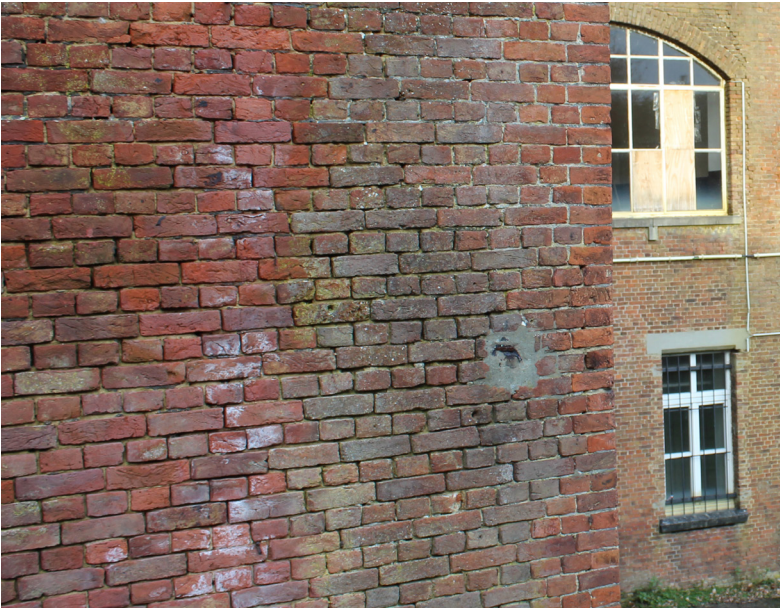
De algemene toestand van het voegwerk is goed. Sporadisch zijn er verweerde voegen. Bijvoorbeeld rond de vergrote ramen van de courtines is het voegwerk sterk verweerd. Een minder goede mortelkwaliteit tijdens de aanpassingswerken kan dit verklaren. Ook aan de voet van de gevels zijn de voegen vaak verweerd. De verwerking kan te wijten zijn aan een verhoogde vochtbelasting.

Verweerd voegwerk heeft een invloed op de esthetiek van de gevel. Belangrijker is echter de invloed op de beschermende functie. Gevelstenen nemen immers constant vocht op en verdampen het weer. Ze passen zich aan aan de vochtigheidsgraad van de omgeving. Een voeg moet het water dat in de gevel dringt zoveel mogelijk beperken en moet voldoende vocht van binnenuit laten verdampen. Verweerde voegen kunnen deze functie niet naar behoren uitvoeren. Herstel is dus nodig.

afb. 161: Verweerde voegen bastion 4 © Origin

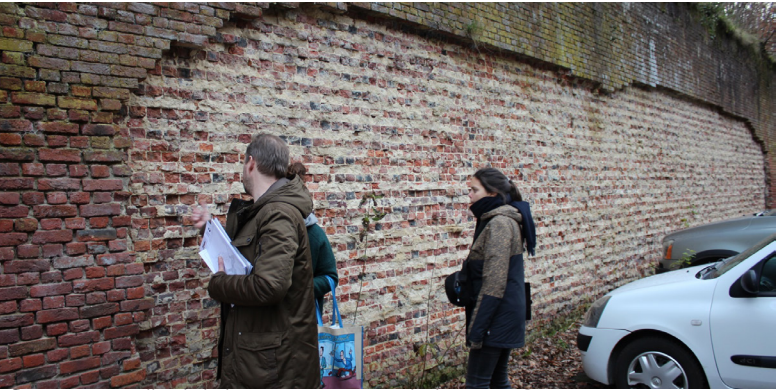
De bakstenen in het metselwerk zijn sterk verweerd en vallen op sommige plekken naar beneden. Er zijn verschillende oorzaken die aan de basis liggen. Het uitvallen van grotere oppervlakten wordt veroorzaakt door de uitzetting van water in de poriën van de steen. Door het bevriezen van niet verdampt vocht kan het water niet tijdig wijken en wordt er een enorme inwendige druk uitgeoefend op de steen, waardoor hij barst.

Het risico is het grootst bij muren die continu verzadigd blijven, zoals grondkerende muren. Neervallend regenwater kan via voegen en scheuren in het metselwerk terecht komen. Door slecht doorlatende grondlagen wordt regenwater opgezogen door de bakstenen en voegen van het voorvlak van de muur. De specie geeft meer hechting dan de hardheid van de bakstenen waardoor de koop in het midden breken. De zodoende ontstane muurschil zal zich vergroten onder thermische invloeden: omdat de muurschil geen verbinding meer heeft met het achterliggende muurwerk zal tijdens opwarming door de zon (of afkoeling door de vorst) de schil de opgenomen warmte niet meer kwijt kunnen aan het achterliggende metselwerk, waardoor zettingsverschillen en daardoor scheurvorming zal optreden. Het veelvuldig wisselen van vorst- naar dooitemperatuur richt het meeste schade aan en leidt tot het loslaten en uitvallen van grotere oppervlakten van het metselwerk. Doordat vuil en puin zich opslaat in de scheuren van de uitgevallen bakstenen bestaat het risico dat het oppervlak verder afscheurt.

afb. 163: Uitvallende bakstenen contrescarp thv bastion 2 © Origin

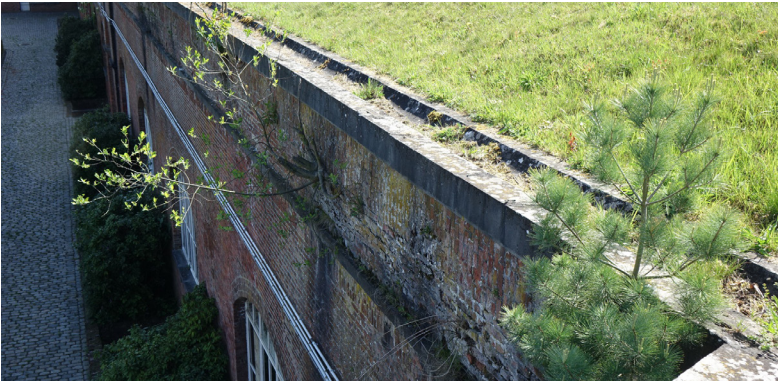
Aan de gevels aan de buitenzijde van de citadel is er geen bescherming van de bovenzijde van het metselwerk. De aanaarding komt tot over het metselwerk en de begroeiing tast de gevel aan. De plantengroei kan schade aan metselwerk berokkenen. Wortels kunnen mechanische schade veroorzaken. Ze zoeken zich een weg door het metselwerk, zo ontstaan scheuren en breuken waarlangs water kan insijpelen, dit bemoeilijkt de uitdroging van de materialen. Ook afscheidingen van planten kunnen het metselwerk aantasten.

In bepaalde zones van de citadel is de begroeiing van de bebouwde delen zo ernstig gevorderd dat wortels bakstenen en natuurstenen afduwen en voor mechanische schade zorgen aan de gebouwde erfgoedelementen.

afb. 166: Plantengroei bovenzijde metselwerk van de courtine © Origin

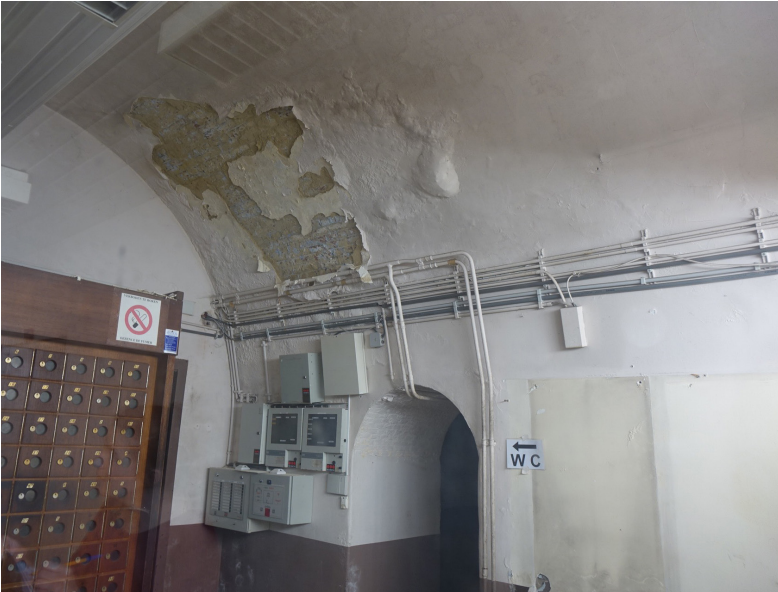
In de interieurs in het afbladderen van afwerkingslagen (verf, pleister, tegels) op de muren en gewelven kenmerkend. Ook de verf op het houten schrijnwerk schilfert. Vocht is hier de oorzaak van, de adhesie tussen de verf en het oppervlak gaat verloren.

afb. 172: Afbladderende verf interieur courtine 1-2 © Origin

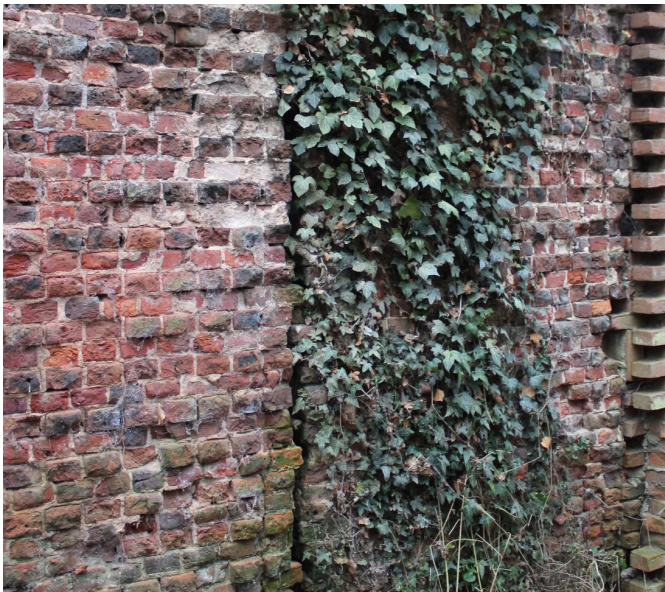
De globale stabiliteit van de citadel is goed. De globale stabiliteit van de citadel is goed. Er zijn wel enkele opvallende scheuren te bemerken, deze kunnen aanleiding geven tot vochtinsijpeling. In het interieur zijn wel enkele opvallende grote scheuren aanwezig. Deze bevinden zich in bastion 2, bastion 3, bastion 4 en de tenaille van front 4-5. De buitenste ruimtes van de galerij zijn opvallend vochtiger, de grootste barsten situeren zich dan ook in deze ruimtes.

De barsten kunnen te wijten zijn aan de funderingen. Door het verspringen van de funderingen gaan de verschillende delen anders zetten. Het deel dat het verst van de gevel is verwijderd gaat meer zetten, en gaat zich van de rest willen afscheuren. Dit laatste deel moet eveneens meer druk opnemen (onder andere door de bekledingsmuren) dan het deel aan de andere zijde van de deur.

afb. 174: Scheur metselwerk zijgevel lage batterij © Origin

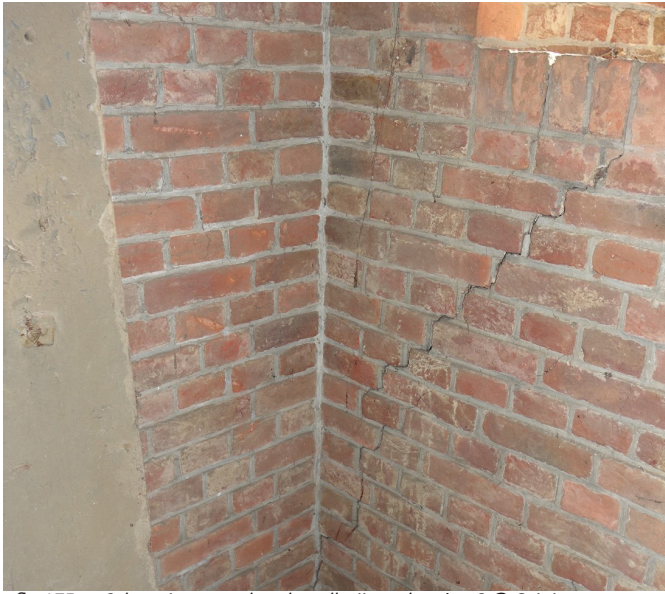
afb. 175: Scheur in gereneleerde galerij van bastion 2 © Origin

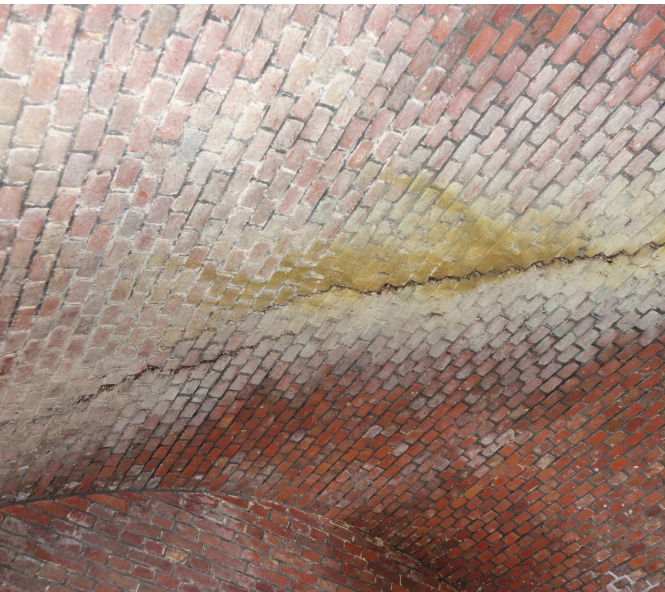
afb. 176: Bast en zoutuitbloeiing plafond gesitueerd uiteinde bastion 4 (noordzijde) © Origin

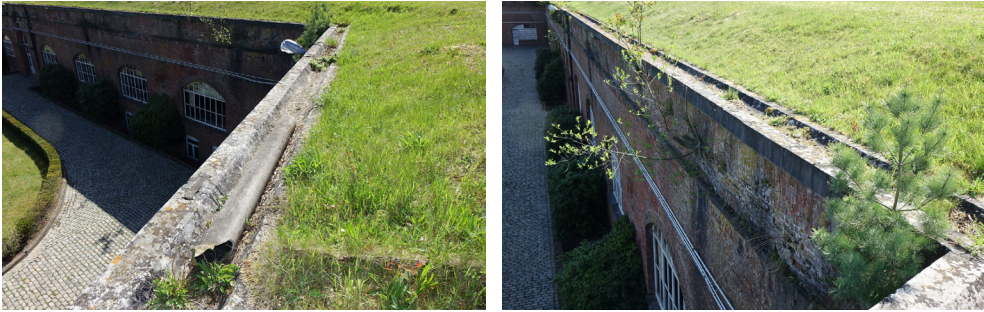
afb. 223: Dakranden uit hardstenen goten - de goten vrijwaren van vegetatie is essentieel voor het vermijden van waterschade in het interieur. 2018. © ORIGIN

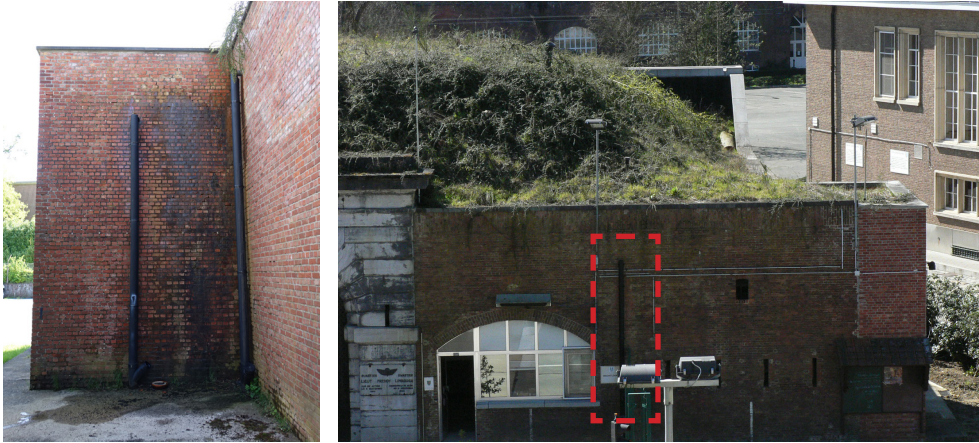
In de courtine 1-2 werd door de para's recent een hedendaagse ingreep gedaan, hierbij werd de oorspronkelijke afvoer binnenin de muren omgezet naar een meer gangbaar principe waarbij het water naar buiten wordt afgeleid . Door deze ingreep zijn er afvoerpijpen zichtbaar, dit strookt niet met het oorspronkelijke beeld. De waterhuishouding is volledig verstoort met vochtproblemen in het interieur tot gevolg. Op de afstrijklagen op muren en gewelven werd een bitumenvilttenbekleding aangebracht. Op het vilt werden de aardentaluds terugaangebracht. Er werd een nieuwe beplanting aangebracht. De begroeiing die aangebracht werd sluit niet aan bij de overige delen van de citadel. Her en der komen tussen de begroeiing diepwortelende bomen voor, die zowel bij het onderliggende vilt als bij het metselwerk en de hierop aangebrachte afstrijklagen schade kunnen veroorzaken. De oorspronkelijke begroeiing op de aardentaluds bestond uit grassen. De meeste daken zijn bedekt met grassen die weinig schade toebrengen aan de waterdichting aangezien deze vegetatie niet diepwortelend is. Bij de herbeplanting van het dak van courtine 1-2 werden er struiken, hardbladige vegetatie en bodembedekkers (hulst?) aangeplant. Dit dak is niet toegankelijk door de agressieve begroeiing en strookt niet met de grassen op de andere daken. Deze soort van beplanting veroorzaakt wellicht veel schade in het interieur. Het is niet duidelijk waarom men voor deze ingreep heeft gekozen, welke technieken er precies werden toegepast en waarom met er niet voor gekozen heeft het oorspronkelijke systeem te herstellen.

afb. 227: Ingrep regenwaterafvoer aan courtine 1-2 (pegasus-museum) - Afvoerpijpen zichtbaar tegen gevels, elders zijn de hemelwaterafvoeren niet zichtbaar. 2018. © ORIGIN
